Применение программного комплекса *FlowVision* для отработки гидродинамических элементов корпуса скоростного судна

В.Г.Пасечник, ФГУП Зеленодольское ПКБ
В.В.Шмелев, ООО "ТЕСИС"

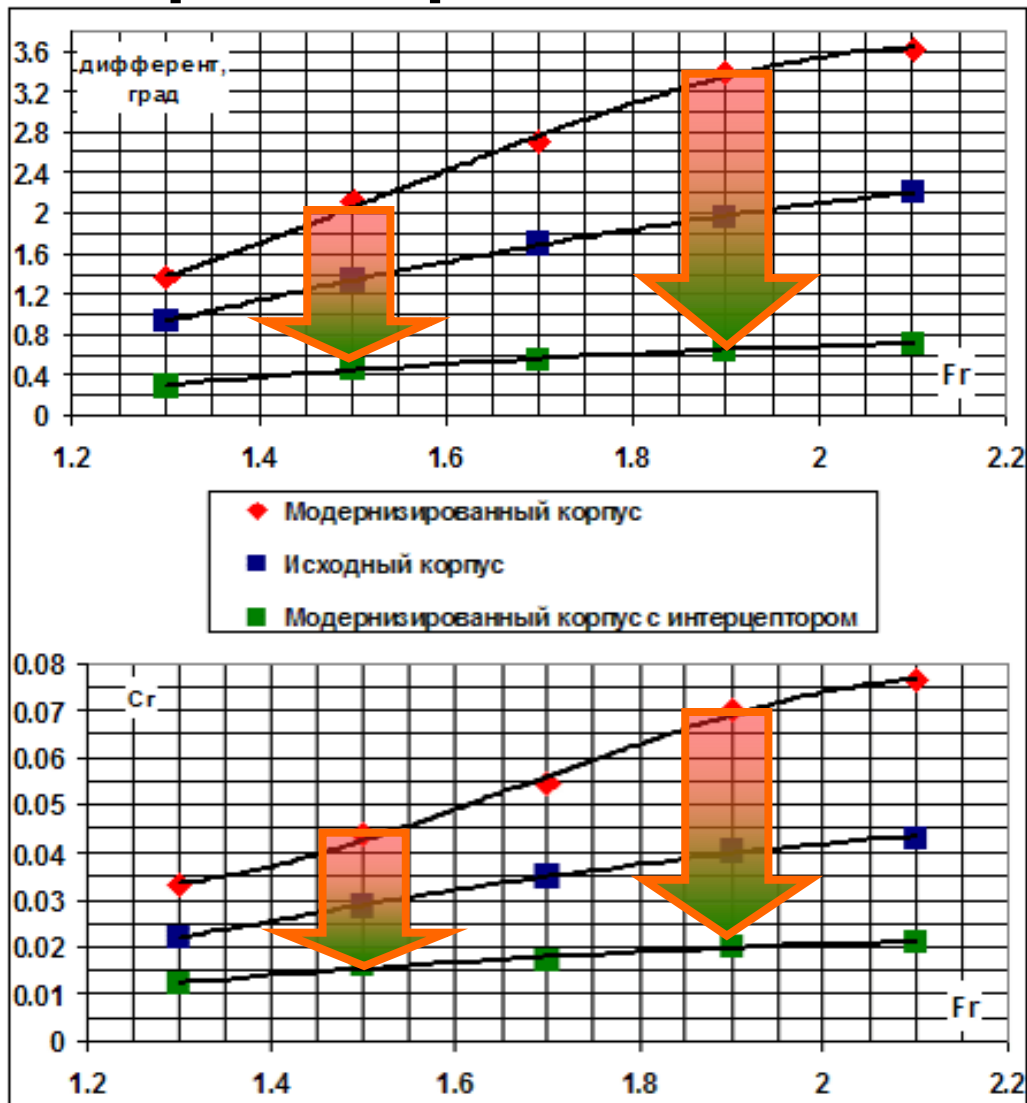
Итоговые ходовые качества корпуса с интерцептором
